ANALISI DELLA CONDIZIONE LIMITE DI EMERGENZA (CLE)

Comune di Cesena

COMUNE DI CESENA
Settore Tutela Ambiente e Territorio
Servizio Tutela Territorio e Prot.Civile
Ufficio Protezione Civile

Relativamente la pre-istruttoria del 13 agosto 2015 “**OPCM 4007 – DGR 1302/2012, DGR 1514/2012: MS livello 2 e analisi CLE Comune di Cesena, consegna 2**”,

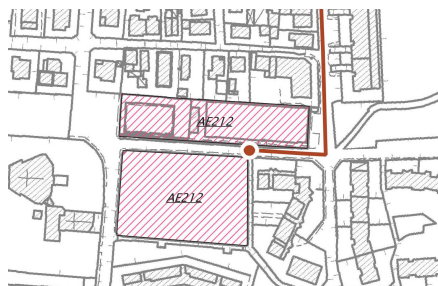
AE: le aree di emergenza limitrofe sono indicate, sul Piano Comunale di Protezione Civile, con due poligoni differenti ma con lo stesso identificativo.

In sede di CLE questo ha generato un errore di corrispondenza per cui si è provveduto a creare un solo record pur mantenendo i confini delle aree separati come da Piano.
